Gewässerschutzbericht des AZuS Wendelstein

2022

An: Zweckverband zur Abwasserbeseitigung
Im unteren Schwarzwachtal
Schwabacher Str. 8
90530 Wendelstein

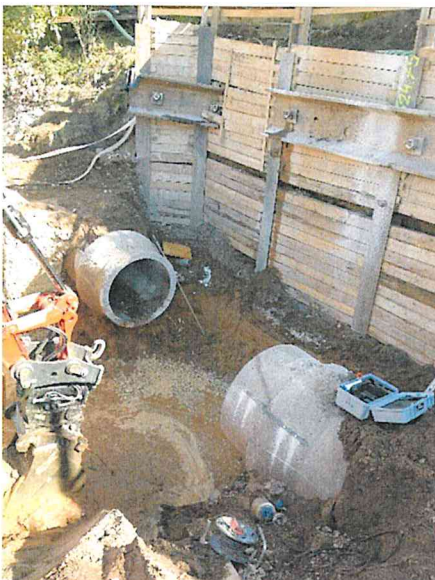
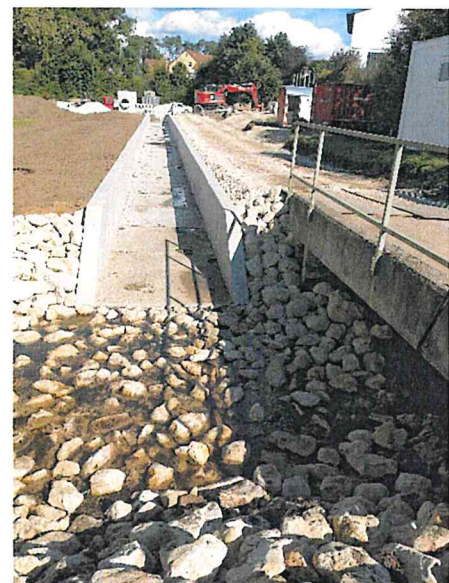
Bilder:
SKO Großschwarzenlohe

Das Becken SKO Großschwarzenlohe wurde im Jahr 2021 umgebaut, damit der Abschlag vom Kanal in das Becken und vom Kanal ins Gewässer besser funktioniert, die Maßnahme wurde 2022 aus Sicht der Gewässerreinigung abgeschlossen. Es wurde jedoch die Absturzsicherung am Ableitkanal nicht verwirklicht und muss nun nachgerüstet werden. Beim SKO Großschwarzenlohe wurde ein Rechen eingebaut, der an einigen Tagen mit Mischwasserzulauf überströmt wurde, worauf im anschließenden Graben Grobstoffe sichtbar waren. Dies muss weiter beobachtet werden.
